Kleine Ursache – große Wirkung

Von der sachgemäßen Pflege historischer Grabanlagen

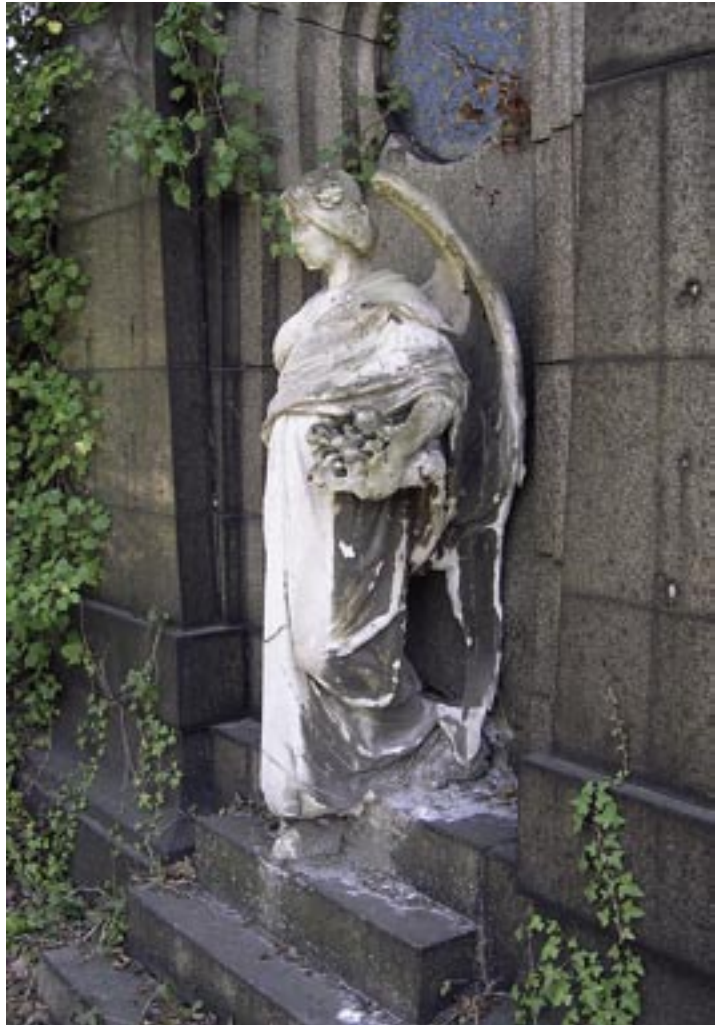
Gefährdeter Engel aus weißem Marmor – hier wurde die Umgebungsbepflanzung willkürlich verändert und so die Skulptur der vollen Witterung, besonders der freien Sonnenbestrahlung ausgesetzt. Der Marmor ist völlig entfestigt und die originale Oberfläche zum großen Teil schon verschwunden – ein Jammerbild.

Die Vermeidung extremer Klimaschwankungen, speziell der direkten Sonnenbestrahlung im Winter und der Schutz vor Durchfeuchtung ist ganz wesentlich für den Erhalt historischer Marmorobjekte. Eine einfache und preiswerte Methode ist die Schatten spendende Bepflanzung der direkten Umgebung. Wird die winterliche Sonne bis zum Nachmittag durch immergrüne Gehölze abgehalten, sind schädliche Temperaturspitzen an Skulpturen und Grabplatten vermieden. Schutz vor Wasser kann – zumindest bei noch intakten Objekten – am einfachsten durch eine restauratorische Behandlung mit Wasser abweisenden Substanzen erzielt werden.

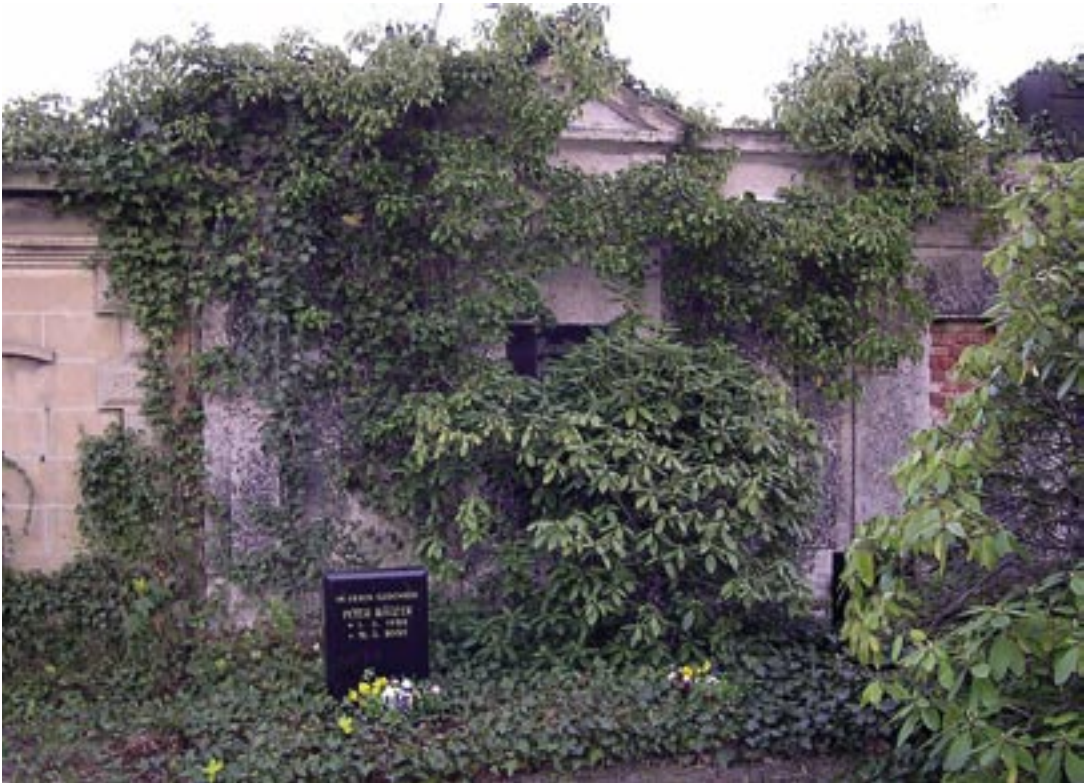
Seite 21 oben:

Für den Erhalt der steinernen Denkmalsubstanz ist so ein Bewuchs nicht zuträglich!

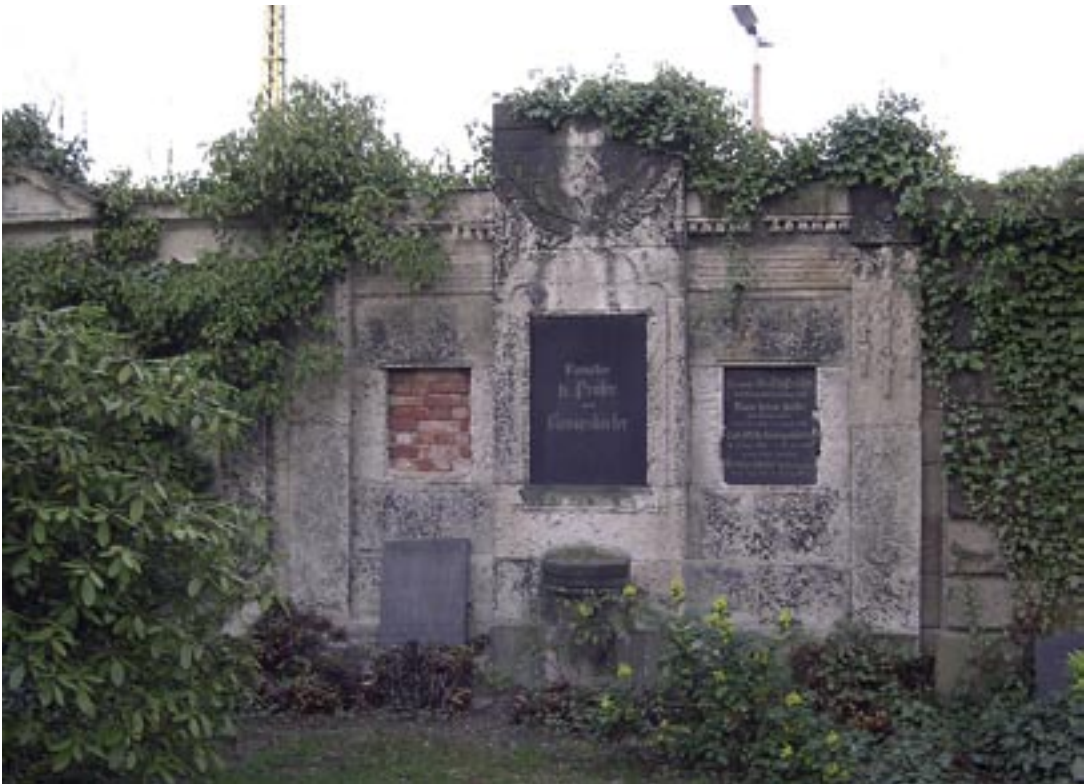
Seite 21 Mitte:

Typisches Beispiel für eine Rostsprengung, die innen liegenden Armierungen sind bei dieser Grabeinfassung aus Kunststein offensichtlich stark korrodiert.

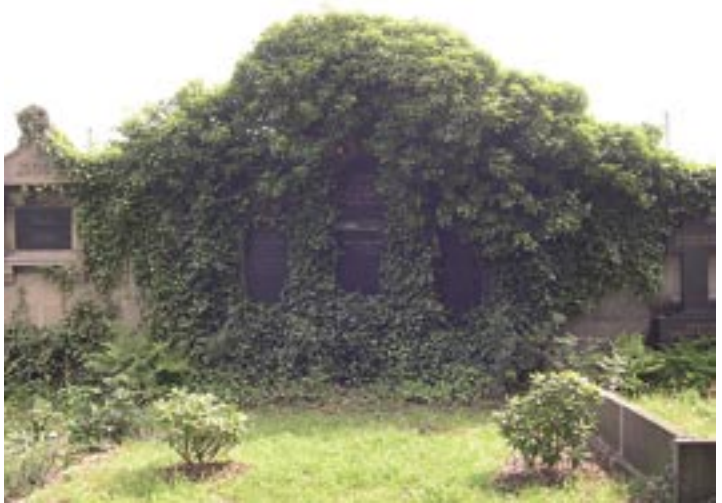
Seite 20 oben:

Beispiel für ein stark überwachsenes Grab.

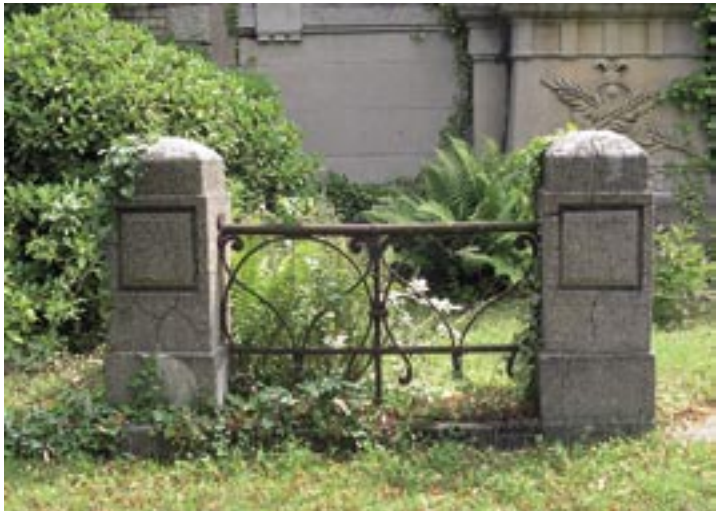
Seite 20 unten:

Durch Salze und Feuchtigkeit stark geschädigte Grabanlage.

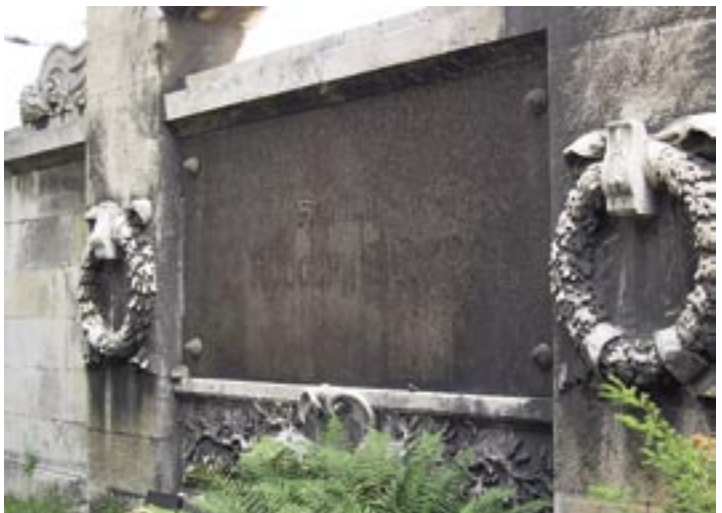
Seite 21 unten:

Prächtige Grabanlage der Familie Sack (Rudolf Sack war ein erfolgreicher Hersteller von Landmaschinen). Allerdings sind die Namen nur noch zu ahnen – die Metallbuchstaben sind durch Korrosion verloren gegangen.

Bestes Beispiel ist die kontrollierte Abnahme von Buchstaben und Schrifttafeln, wenn die Befestigungsstifte fast weggerostet sind. So gehen sie nicht verloren, und können mit einem beständigen Material sicher wieder angebracht werden.

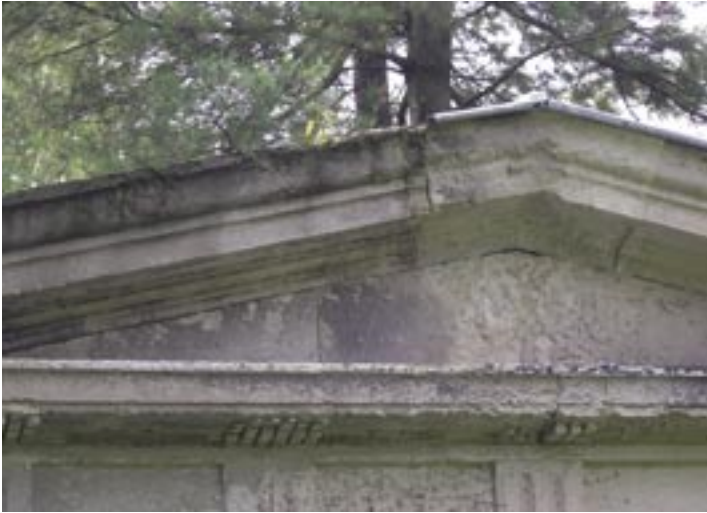
Seite 24 oben:

Durch fehlende Abdeckungen der Mauerkronen kann hier Regenwasser eindringen und das Gesteinsmaterial schädigen.

Daraus ergibt sich also: Mauerkronen von Wandgräbern müssen durch Dachziegel oder Verblechungen geschützt werden. Etwaige Dachkonstruktionen müssen intakt, Fugen in Ordnung und dicht sein. Das Gelände sollte, wenn möglich, so gestaltet sein, dass das Gefälle von den eigentlichen Grabanlagen wegführt.

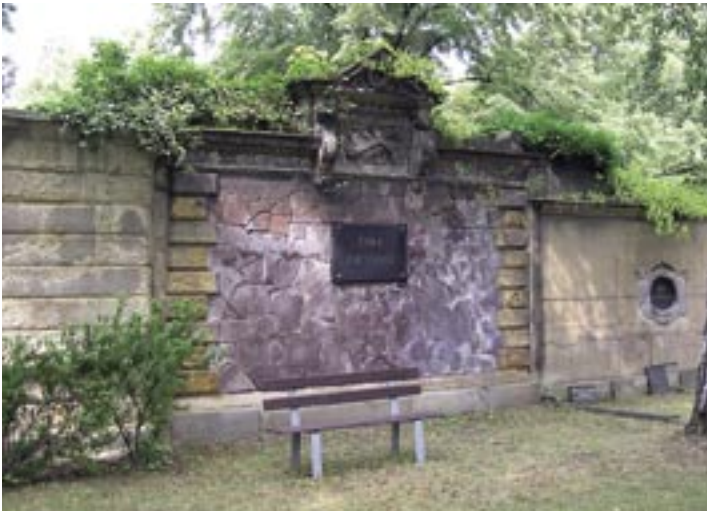
Seite 24 Mitte:

Ein flächendeckender Salzrasen auf dieser Grabwand aus Rochlitzer Porphyr – glücklicherweise ist dieses Gestein sehr porenreich und damit weniger anfällig für Schäden durch Salzausblühungen.

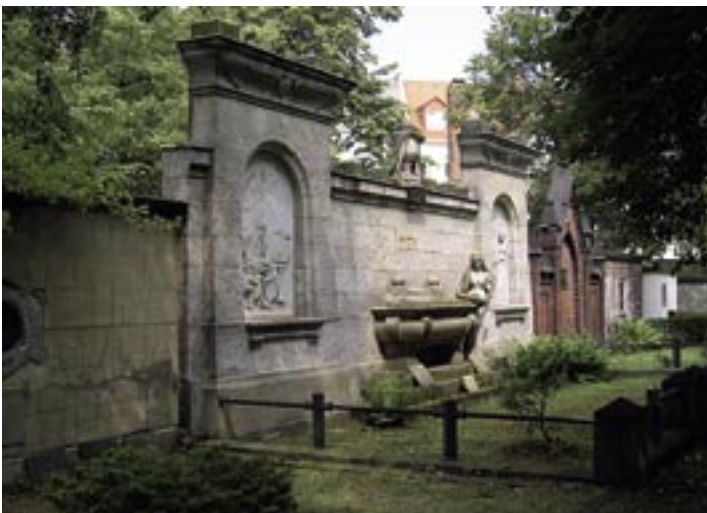
Seite 25 oben:

Marmorzerfall und unkontrollierter Pflanzenbewuchs machen dem Grab der Familie Büchner, unter anderem liegt hier der berühmte Fliegeroffizier, schwer zu schaffen.
