Kleine Ursache – große Wirkung

Von der sachgemäßen Pflege historischer Grabanlagen

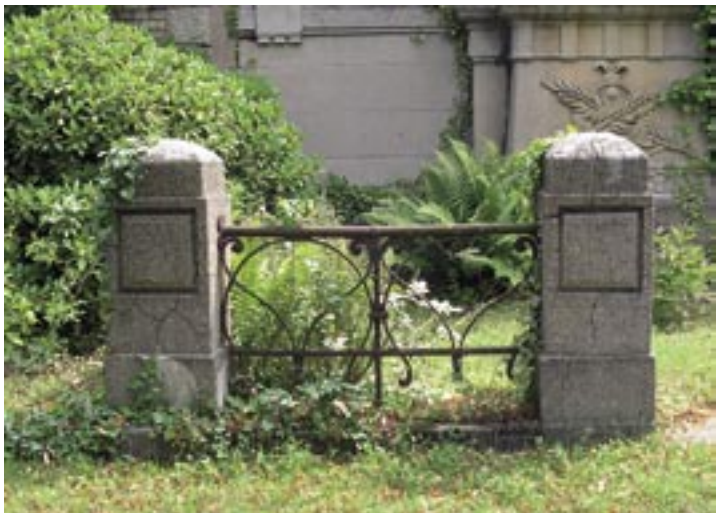
Seite 20 unten:

Durch Salze und Feuchtigkeit stark geschädigte Grabanlage.

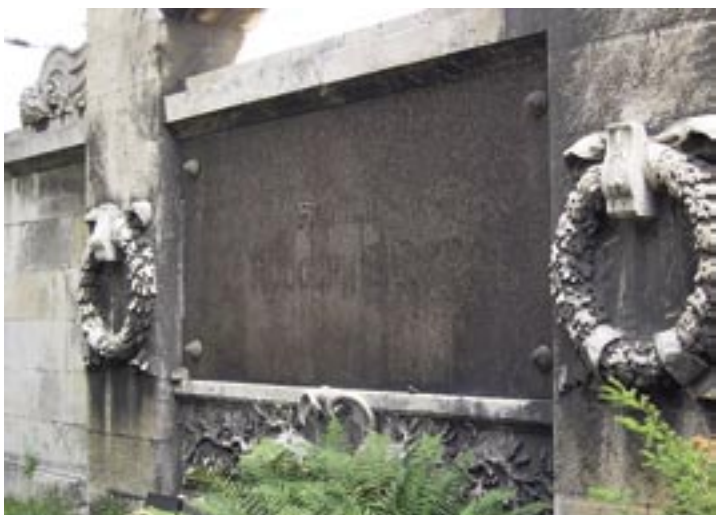
Seite 21 Mitte:

Typisches Beispiel für eine Rostsprengung, die innen liegenden Armierungen sind bei dieser Grabeinfassung aus Kunststein offensichtlich stark korrodiert.

der Regel ihre Funktion noch eine ganze Weile erfüllen. Aber: die Bildung von Rost ist mit einer Zunahme des ursprünglichen Volumens um das Zweieinhalbfache verbunden! Man kann sich vorstellen, was passiert, wenn sich die Metallteile zwischen zwei Platten oder, wie bei Kunststeinelementen, innerhalb des starren Steinmaterials befinden. Zentnerschwere Platten werden auseinander gedrückt oder Ziervasen förmlich gesprengt. Voraussetzung für diese Prozesse ist wiederum die Anwesenheit von Wasser.
